平成23年度 新郷村橋梁点検結果

1.点検実施状況

2.損傷状況

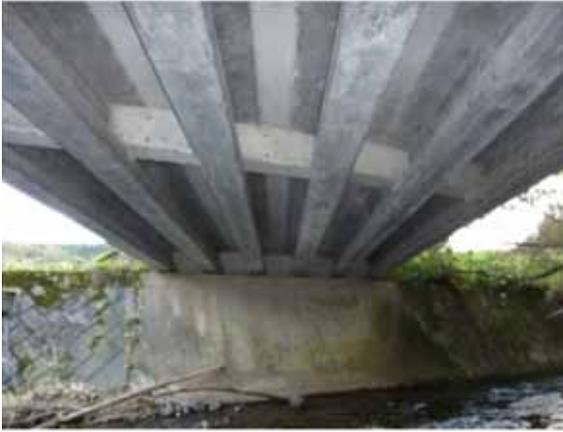
コンクリート橋では、大きな損傷は見られませんでした。しかし、一部でコンクリートの剥離・鉄筋の腐食が見られました。

写真-1 コンクリート橋の劣化状況

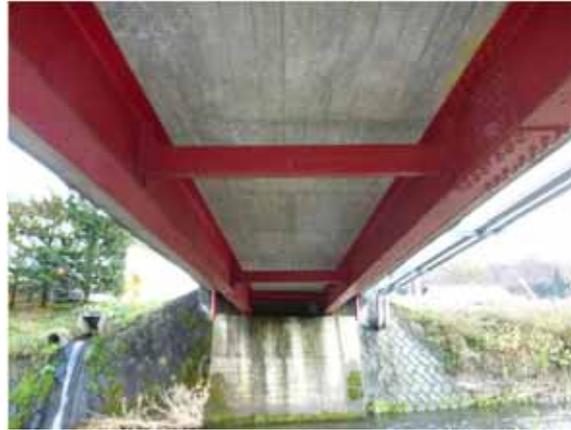
鋼橋では全体的に部材の腐食が見られます。

写真-2 鋼橋の劣化状況

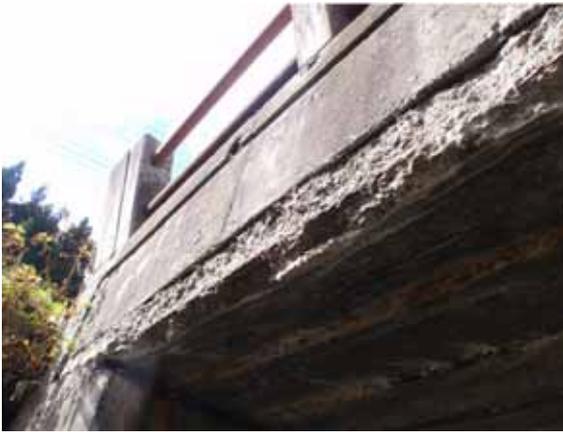
写真-3 コンクリート部の劣化

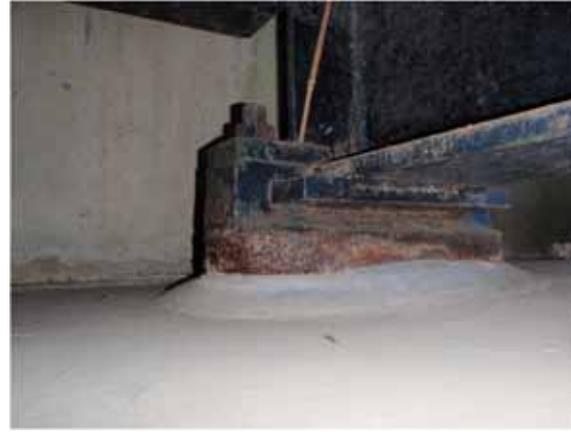
写真-4 支承の腐食

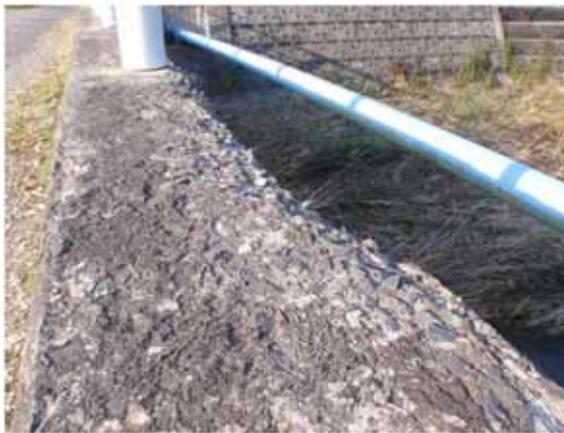
写真-5 地覆部の劣化

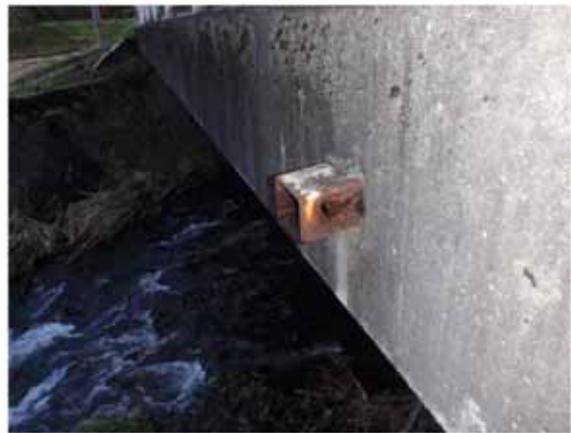
排水管の腐食・脱落、排水桝への土砂の堆積が見られます。

写真-6 排水管の腐食

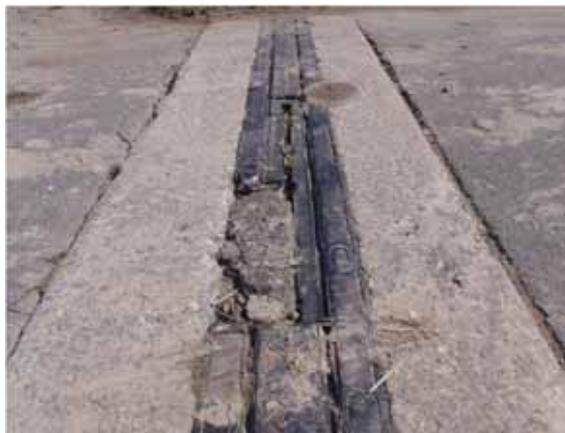
写真-7 伸縮装置の損傷

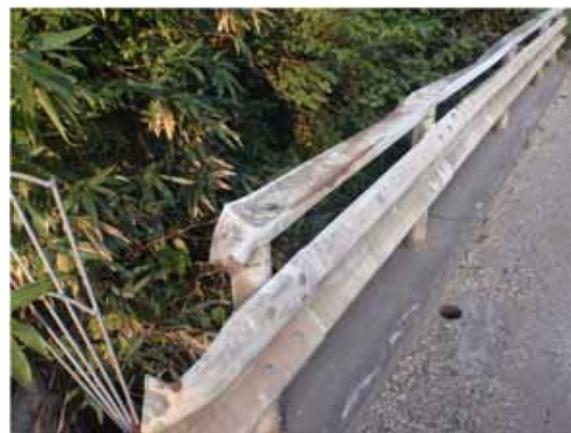
写真-8 防護柵の損傷
